# 福島町橋梁長寿命化修繕計画

平成26年3月

福島町建設課

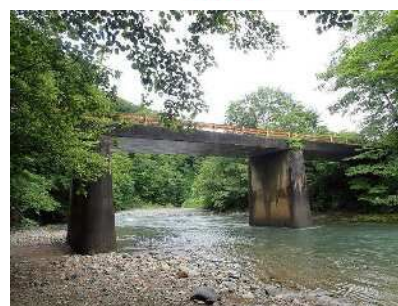
#### 橋種別の橋梁数(R4年現在)

住川1号橋(橋長40.8m)  
昭和36年供用開始(62歳)

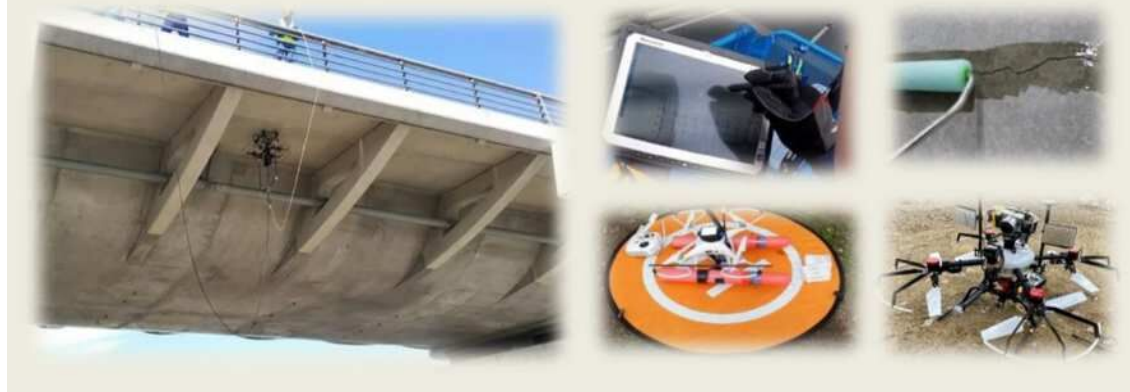
### ＜新技術一例＞

- ①定期点検の実施に当たっては、NETISや点検支援技術性能カタログ（案）の活用を検討し、橋梁状況・点検期間・コスト縮減の観点から最適な点検実施方法を選定します。
- ②修繕工事の実施に当たっては、新技術情報提供システム（NETIS）等の新材料・新工法の活用を検討します。
